# 電子扉システムの謎を解け

設問3攻略のための完全捜査ガイド（※解答非公開）

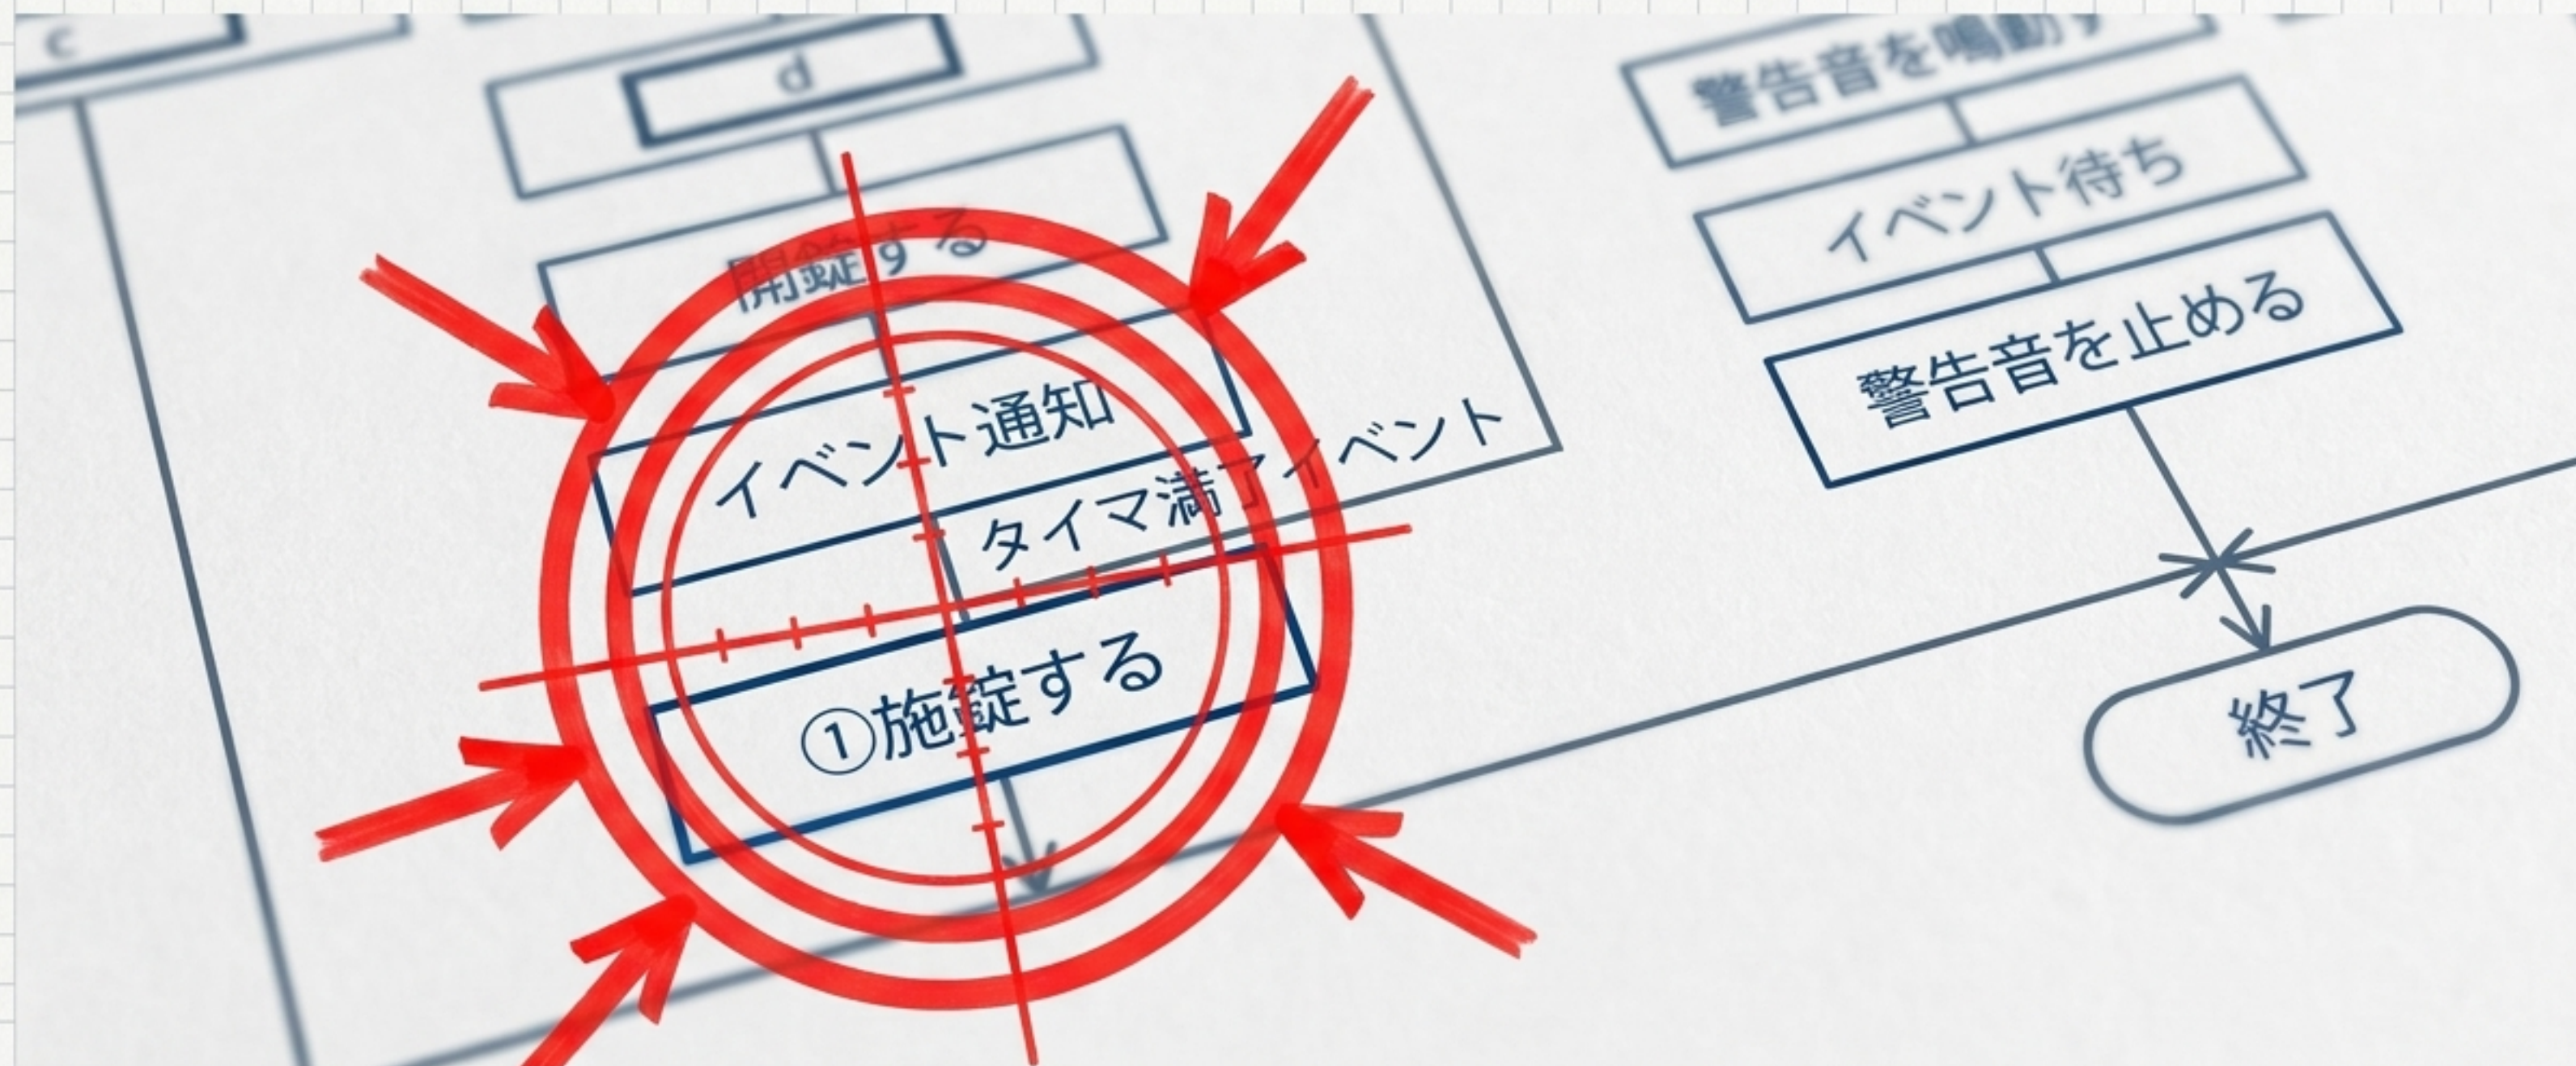
問題文のヒント：「“①施錠する”を処理した後に発生した」

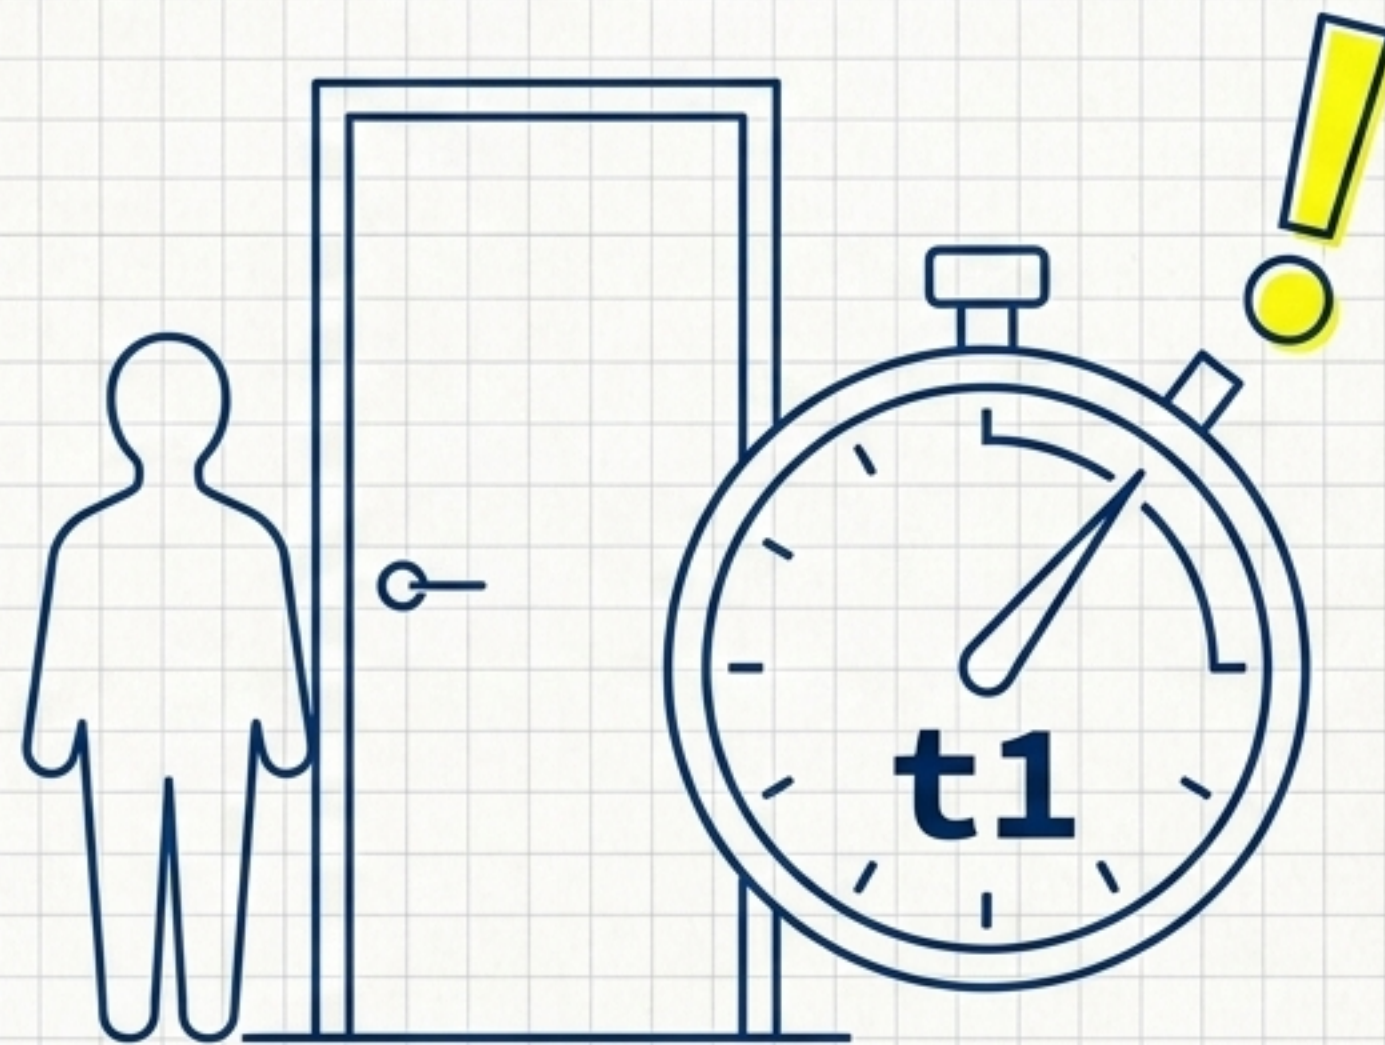
①施錠するに至る直前のイベントは「タイマ満了」。  
つまり、誰も扉を開けないまま $t_1$ 秒が経過した状態。

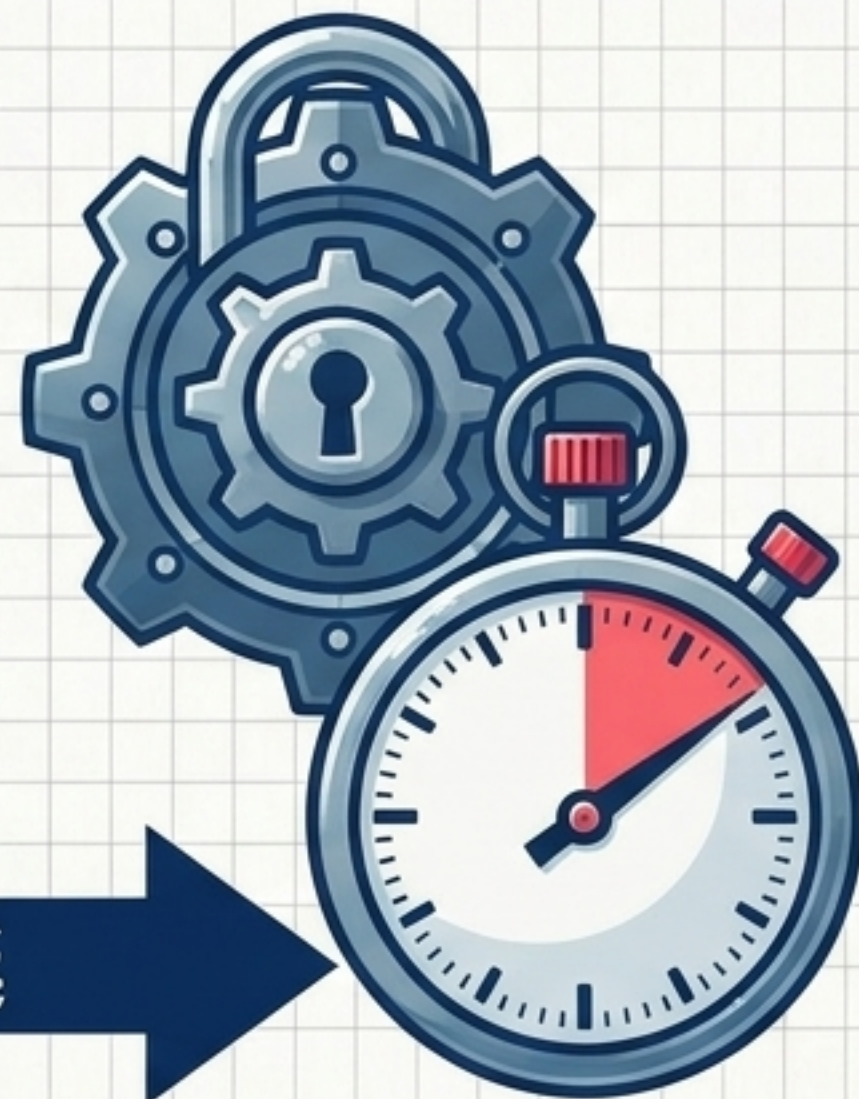
プログラムの実行速度と、物理的な鍵の動きには「ズレ」が存在する。

通知から実際に電子錠が開錠／施錠するのに  
『1秒』掛かり、その間、  
次の処理は行わない

即時実行

1秒の遅延
